Città
di Locarno

M.M. no. 24 inerente alla richiesta di credito di CHF 647'000.-, per la messa in sicurezza dello stabile Canottieri in Viale al Lido a Locarno e opere di miglioria allo stabile. L'investimento netto massimo a carico del Comune di Locarno è pari a CHF 487'000.- IVA inclusa.

Locarno, 30 luglio 2025

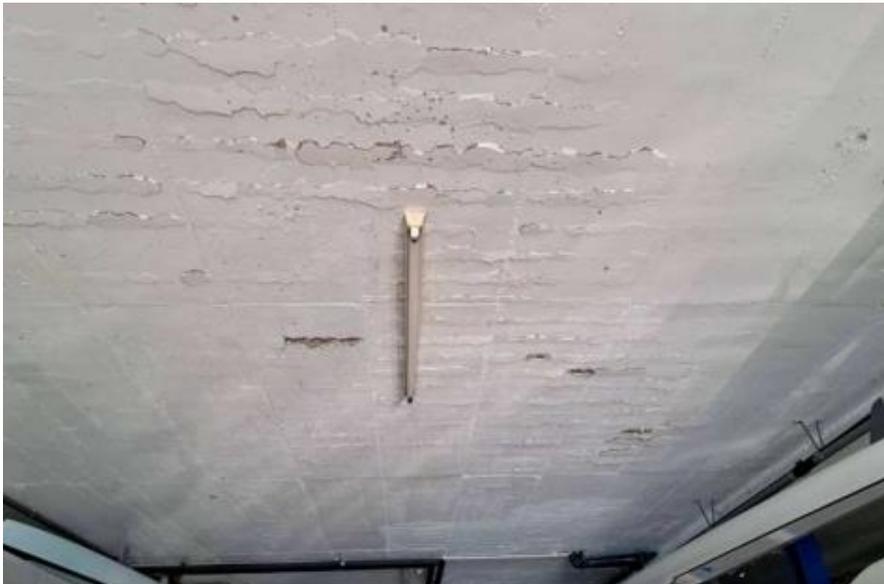
Sulla soletta si notano evidenti distacchi del copriferro dell'armatura posta nella direzione portante principale che risulta arrugginita. Sulle pareti, sui pilastri e sull'architrave non si notano difetti palesi.

Figura 1: Situazione generale di rigonfiamento e distacchi del copriferro.

L'armatura della soletta sopra all'hangar, complice anche uno scarso copriferro, risulta oggi corrosa e parzialmente inefficace; questo ha come conseguenza una riduzione della resistenza non trascurabile.

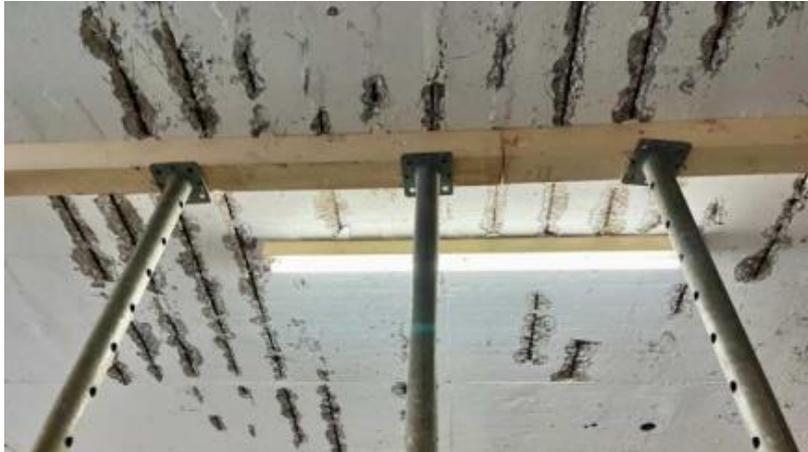
Figura 2: Vista intradosso soletta di copertura hangar canottieri dopo pulizia parti staccate.

Si rileva l'armatura principale in parte scoperta, con ferri di diametro 10 mm e interasse di 150 mm. La copertura effettiva dei ferri misurata corrisponde a ca. 5 mm.

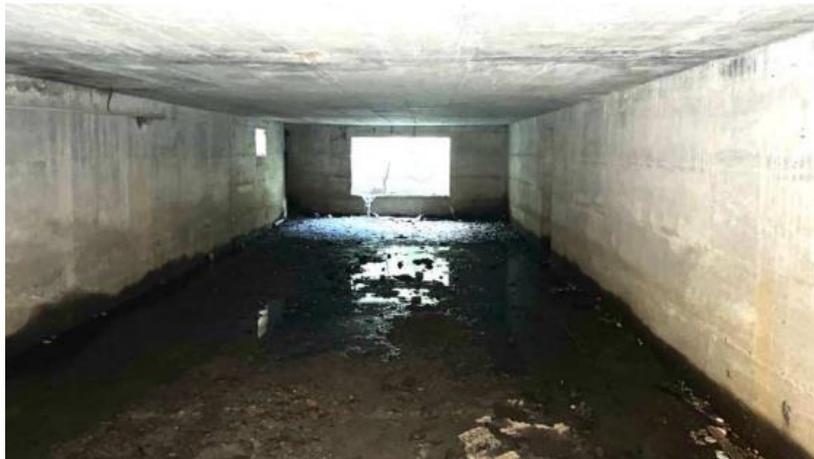
Si notano in alcuni punti dei distacchi del copriferro dell'intradosso della soletta. L'armatura delle pareti è affiorante ed arrugginita localmente nella parte bassa dei muri.

Figura 3: Vista generale del vespaio, settore nord.

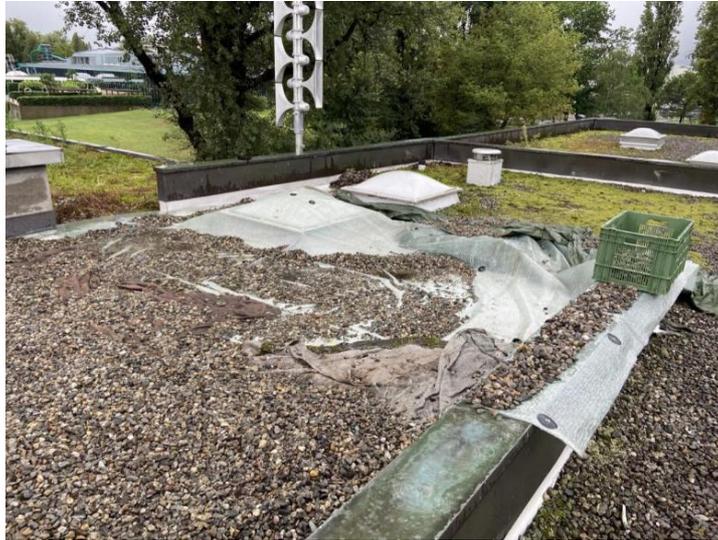
Come già accennato la grandinata ha causato danni all'isolazione del tetto (in Sarnafil); ciò che ha comportato infiltrazioni importanti di acqua che hanno raggiunto strutture e impianti interni (controsoffitti, quadro elettrico principale, impianto riscaldamento, locali interni, mobilio ed elettrodomestici).

Figura 4: Tetto con coperture provvisorie.

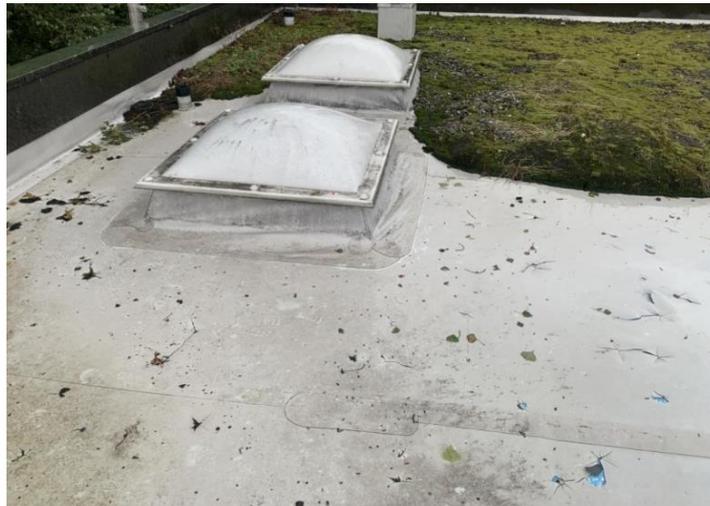
Figura 5: Isolazione in Sarnafil danneggiata e lucernai bucati dalla grandine.

Attualmente sono in via di ultimazione i lavori di ripristino causati dalla grandinata dell'agosto 2023, in particolare sul tetto e a impianti interni (elettrodomestici della cucina danneggiati). Gli interventi, i cui costi sono coperti dall'assicurazione stabili, sono stati coordinati con l'assicurazione La Mobiliare. I costi conseguenti non sono oggetto di questo messaggio e sono gestiti separatamente (vedi: "M.M. no. 15 inerente alla richiesta di un credito di CHF 9'750'000.- IVA inclusa, a posteriori, per l'esecuzione delle opere di ripristino di stabili, veicoli e infrastrutture comunali danneggiate dalla grandinata del 25 agosto 2023. L'investimento netto a carico della Città ammonta a CHF 2'007'624.-").

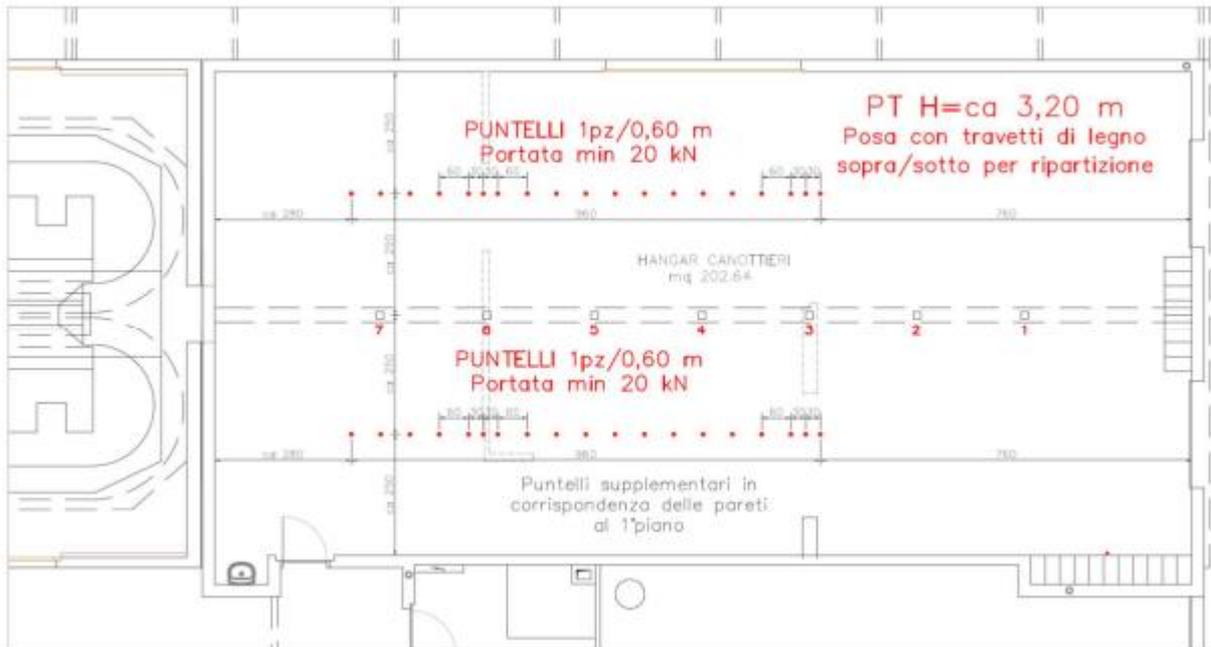
Sulla base di quanto indicato ai punti precedenti risulta che, in conseguenza dell'indebolimento dell'armatura della soletta sopra all'hangar, la sicurezza strutturale non è più garantita. Ne segue che, per mantenere in esercizio lo stabile, è stato necessario intervenire con puntellamenti provvisori. L'operazione è stata eseguita il 15 novembre 2023. La verifica dello stato dei puntellamenti provvisori è eseguita ogni 3 mesi; evidentemente questa situazione non può prorogarsi troppo nel tempo. È stato eseguito lo spostamento dei

Figura 6: Schema del puntellamento eseguito al piano terreno e ripreso identico nel vespaio.

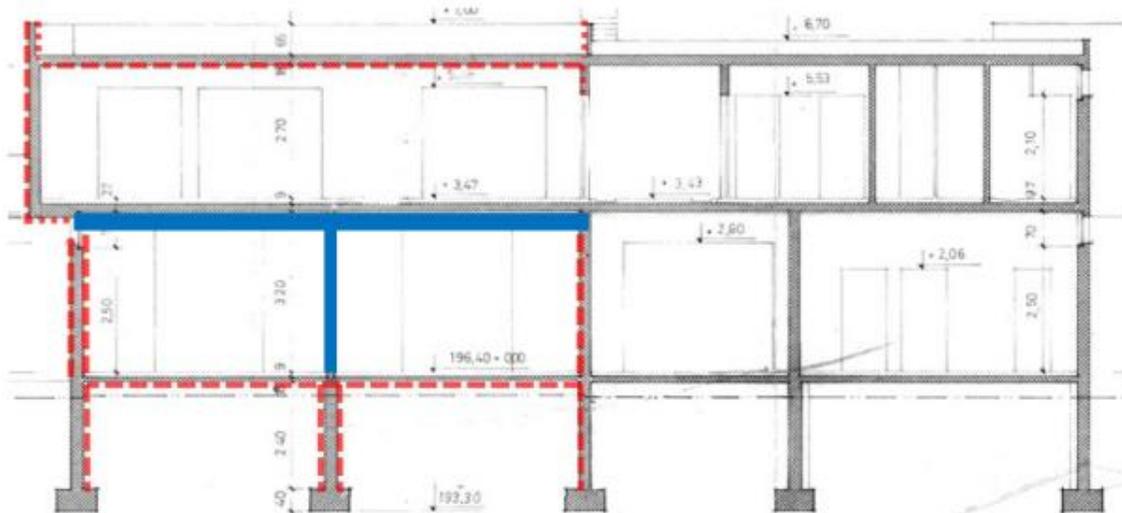
Figura 7: Sezione trasversale con intervento di rinforzo (blu) e risanamento (rosso) - Variante 4.

Questa soluzione è da considerare come provvisoria, nell'attesa della realizzazione di una nuova sede per la Società Canottieri. Si stima una durata di vita di 10, massimo 15 anni.
