**Rapporto della Commissione della gestione sul M.M. no. 47 concernente la richiesta di un credito supplementare di Fr 823'000.-- per il risanamento dei tetti delle aule e per altri lavori di manutenzione straordinaria delle Scuole elementari ai Saleggi**

Locarno, 30 giugno 2014

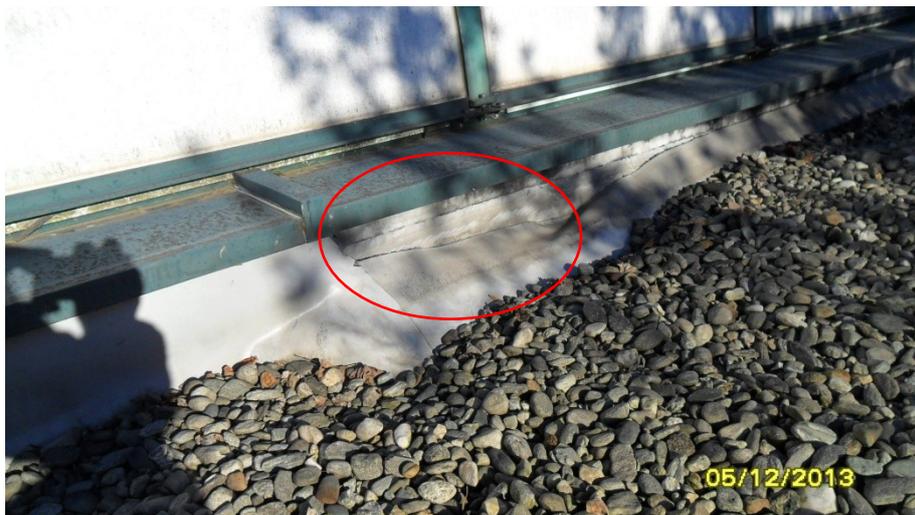
Situazione attuale zona cupole arco: strappo del manto impermeabile "Sarnafil"

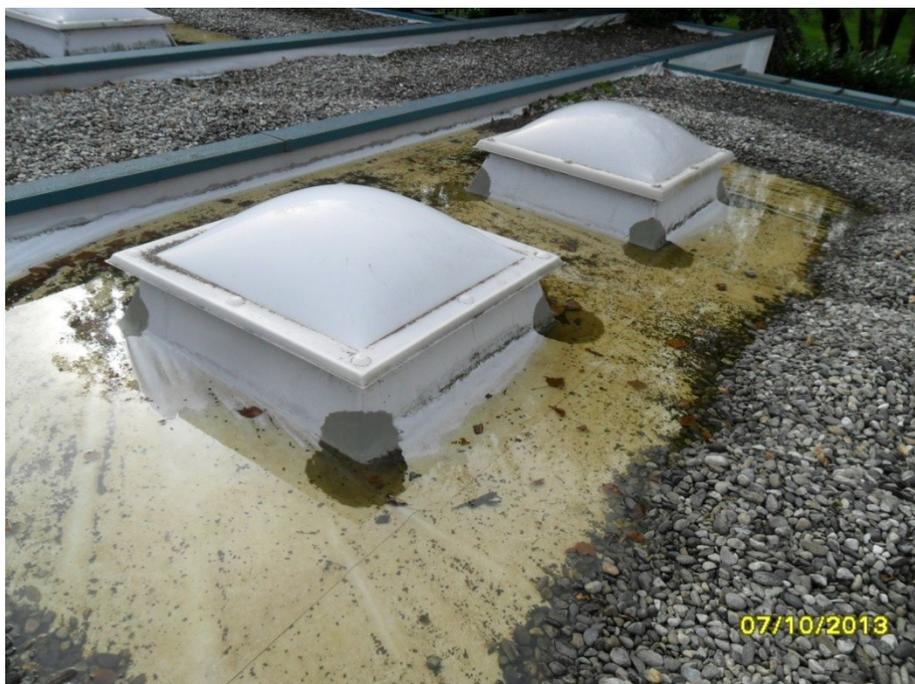
Situazione attuale zona cupole aule: riparazioni angoli del manto impermeabile "Sarnafil"

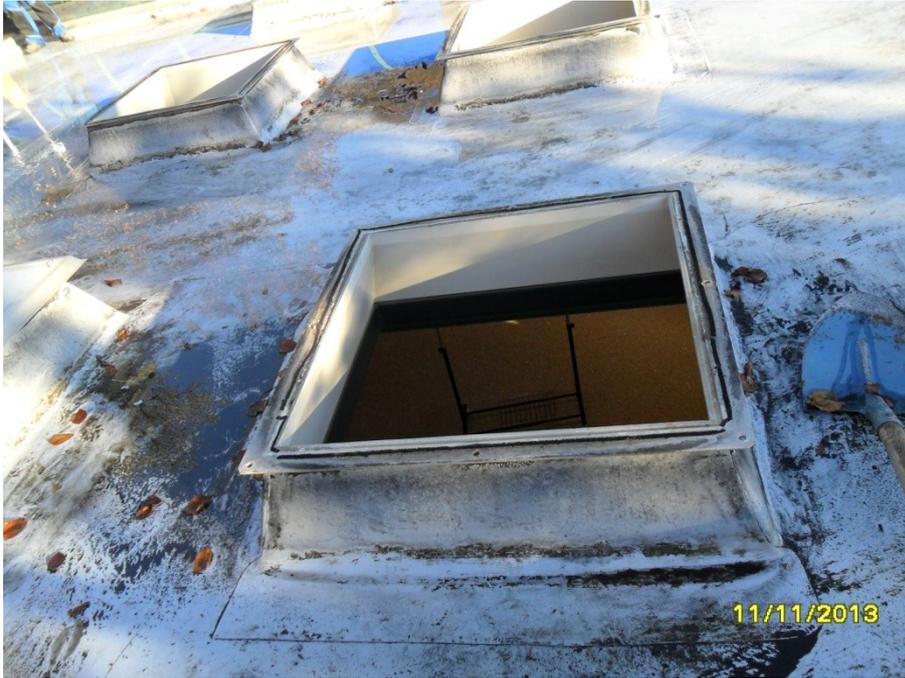
Situazione attuale cupole aule: rimozione cupola bombata di vetro acrilico opaco

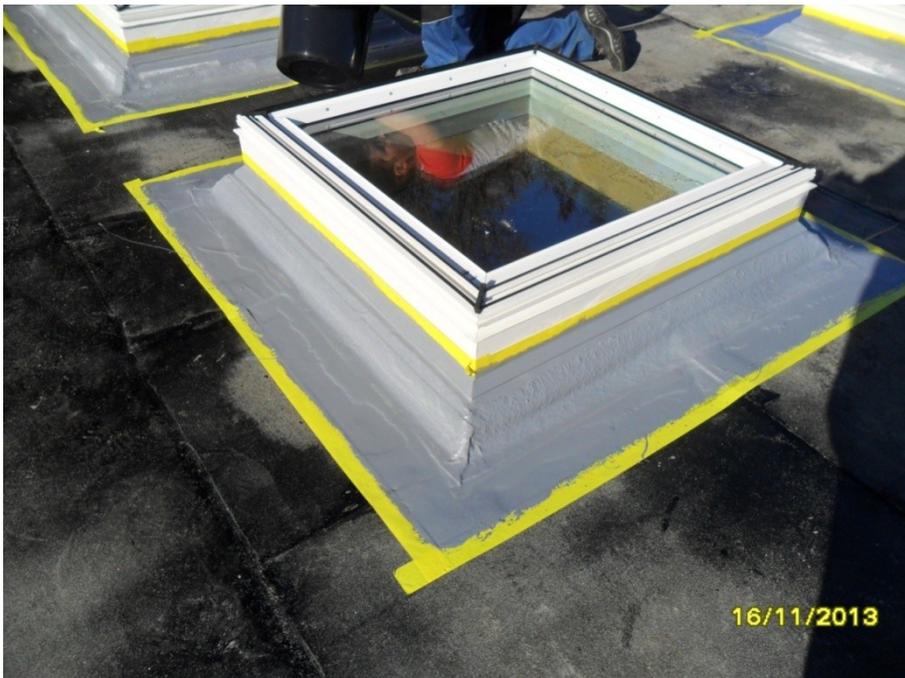
Risanamento aula test: raccordo ai telai delle cupole aule del manto bituminoso polimero (BPD) tramite guaina fluida sintetica (raccordo tipo "sandwich")

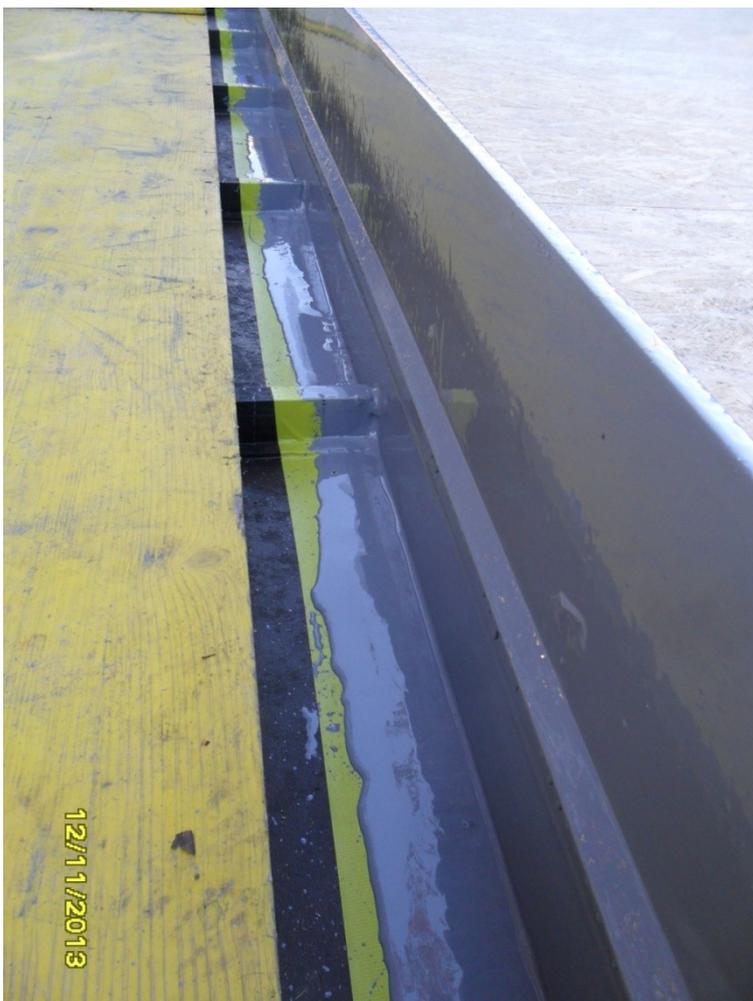
Risanamento aula test: raccordo testate aule con tetti vetrati tramite guaina fluida sintetica (raccordo metallo - vetro).  
N.B. nessun altro dettaglio tradizionale (lattoniere) permetterebbe il mantenimento delle dimensioni attuali degli elementi, richiesto espressamente dall'ufficio cantonale beni culturali (UBC)

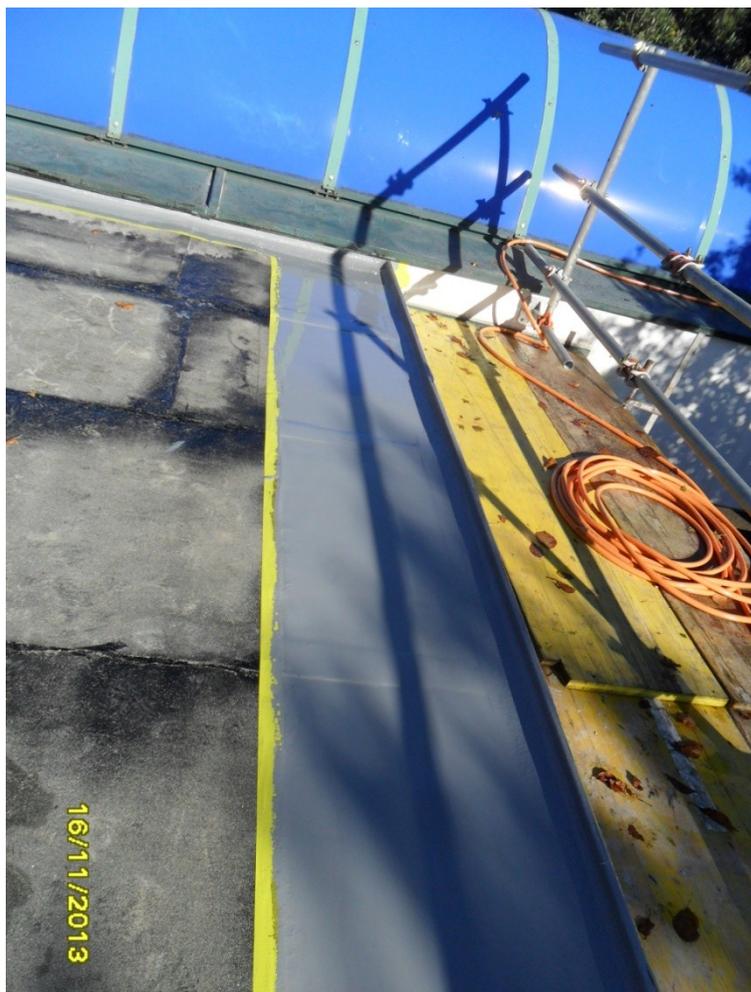
Risanamento aula test: raccordo manto impermeabile testate aule con risvolto verticale su metallo tramite guaina fluida sintetica (raccordo manto bituminoso (PBD) - metallo) con finitura di protezione UV irruvidita con sabbia di quarzo.
