Autosilo Parking Centro
via Giuseppe Cattori, 2
Locarno

RAPPORTO PERITALE

Mandato no. 16.044

Grancia, 04 novembre 2016

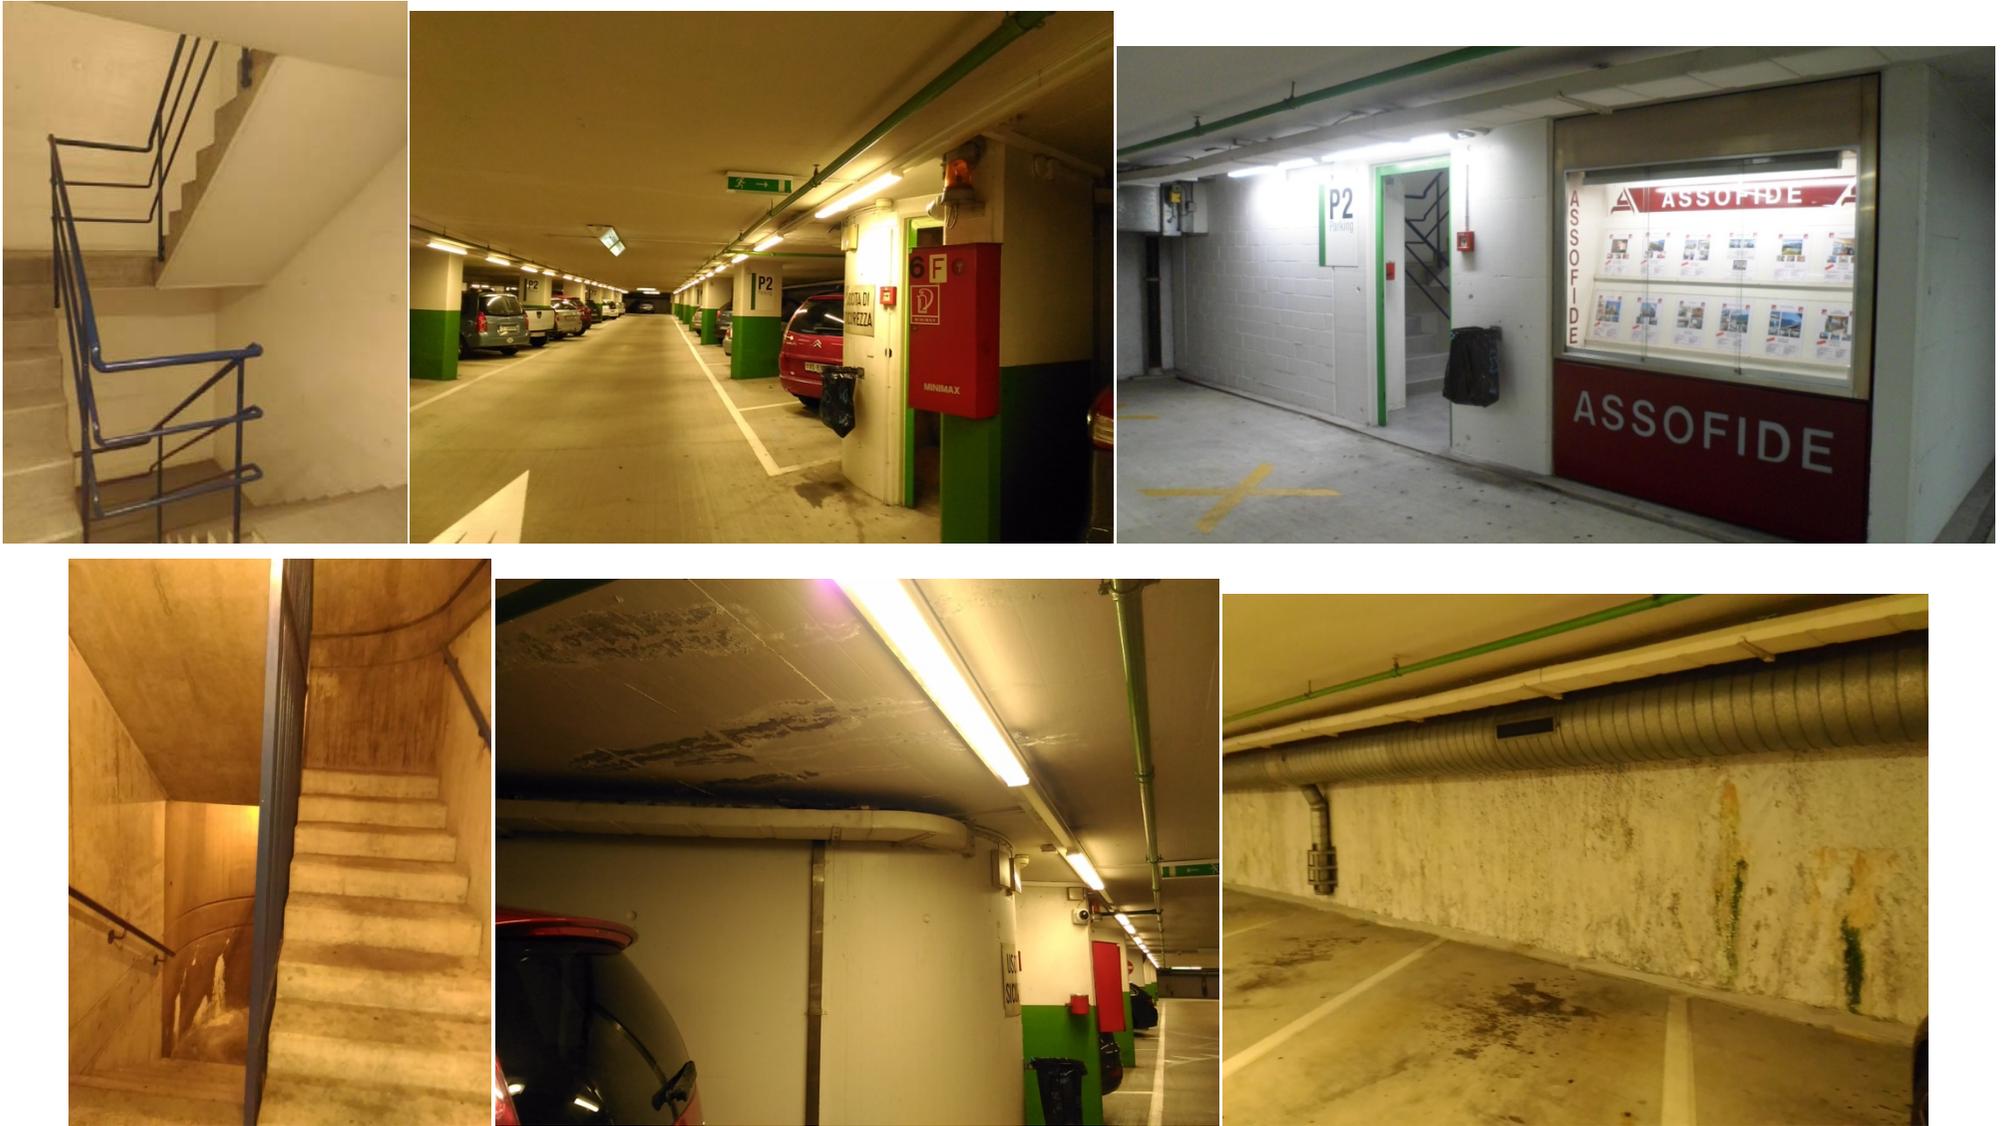
9.2.3 Livello P-2

In sede di sopralluogo del 24.10.2016 é stata riscontrata la presenza di locali infiltrazioni lungo la paratia perimetrale in beton, in modo particolare ai livelli P-2 e P-3.

Si riscontrano fessure e distaccamenti dello strato di verniciatura superficiale all'intradosso delle solette sul P-2 e, più importanti, sul P-3.

Si denota che la superficie dei pavimenti ai 3 livelli risulta avere fessure regolari a ragnatela in gran parte delle superfici. Questo permette l'infiltrazione delle acque di scolo delle auto. Non si esclude che per tale motivo risultino infiltrazioni agli estradossi delle solette del livello P-2 e P-3.

Lo stato delle superfici orizzontali, come prima descritto, risulta localmente danneggiato. Si considera che nell'arco della durata di vita utile dello stabile possa risultare necessario risanarli. Il costo di tale intervento si può stimare in ca. 1.40 mio Fr (vedi allegato 9.4).
